Stadt Büdelsdorf / Stadt Rendsburg

Vorbereitende Untersuchungen – „Hollerstraße West“

März 2007

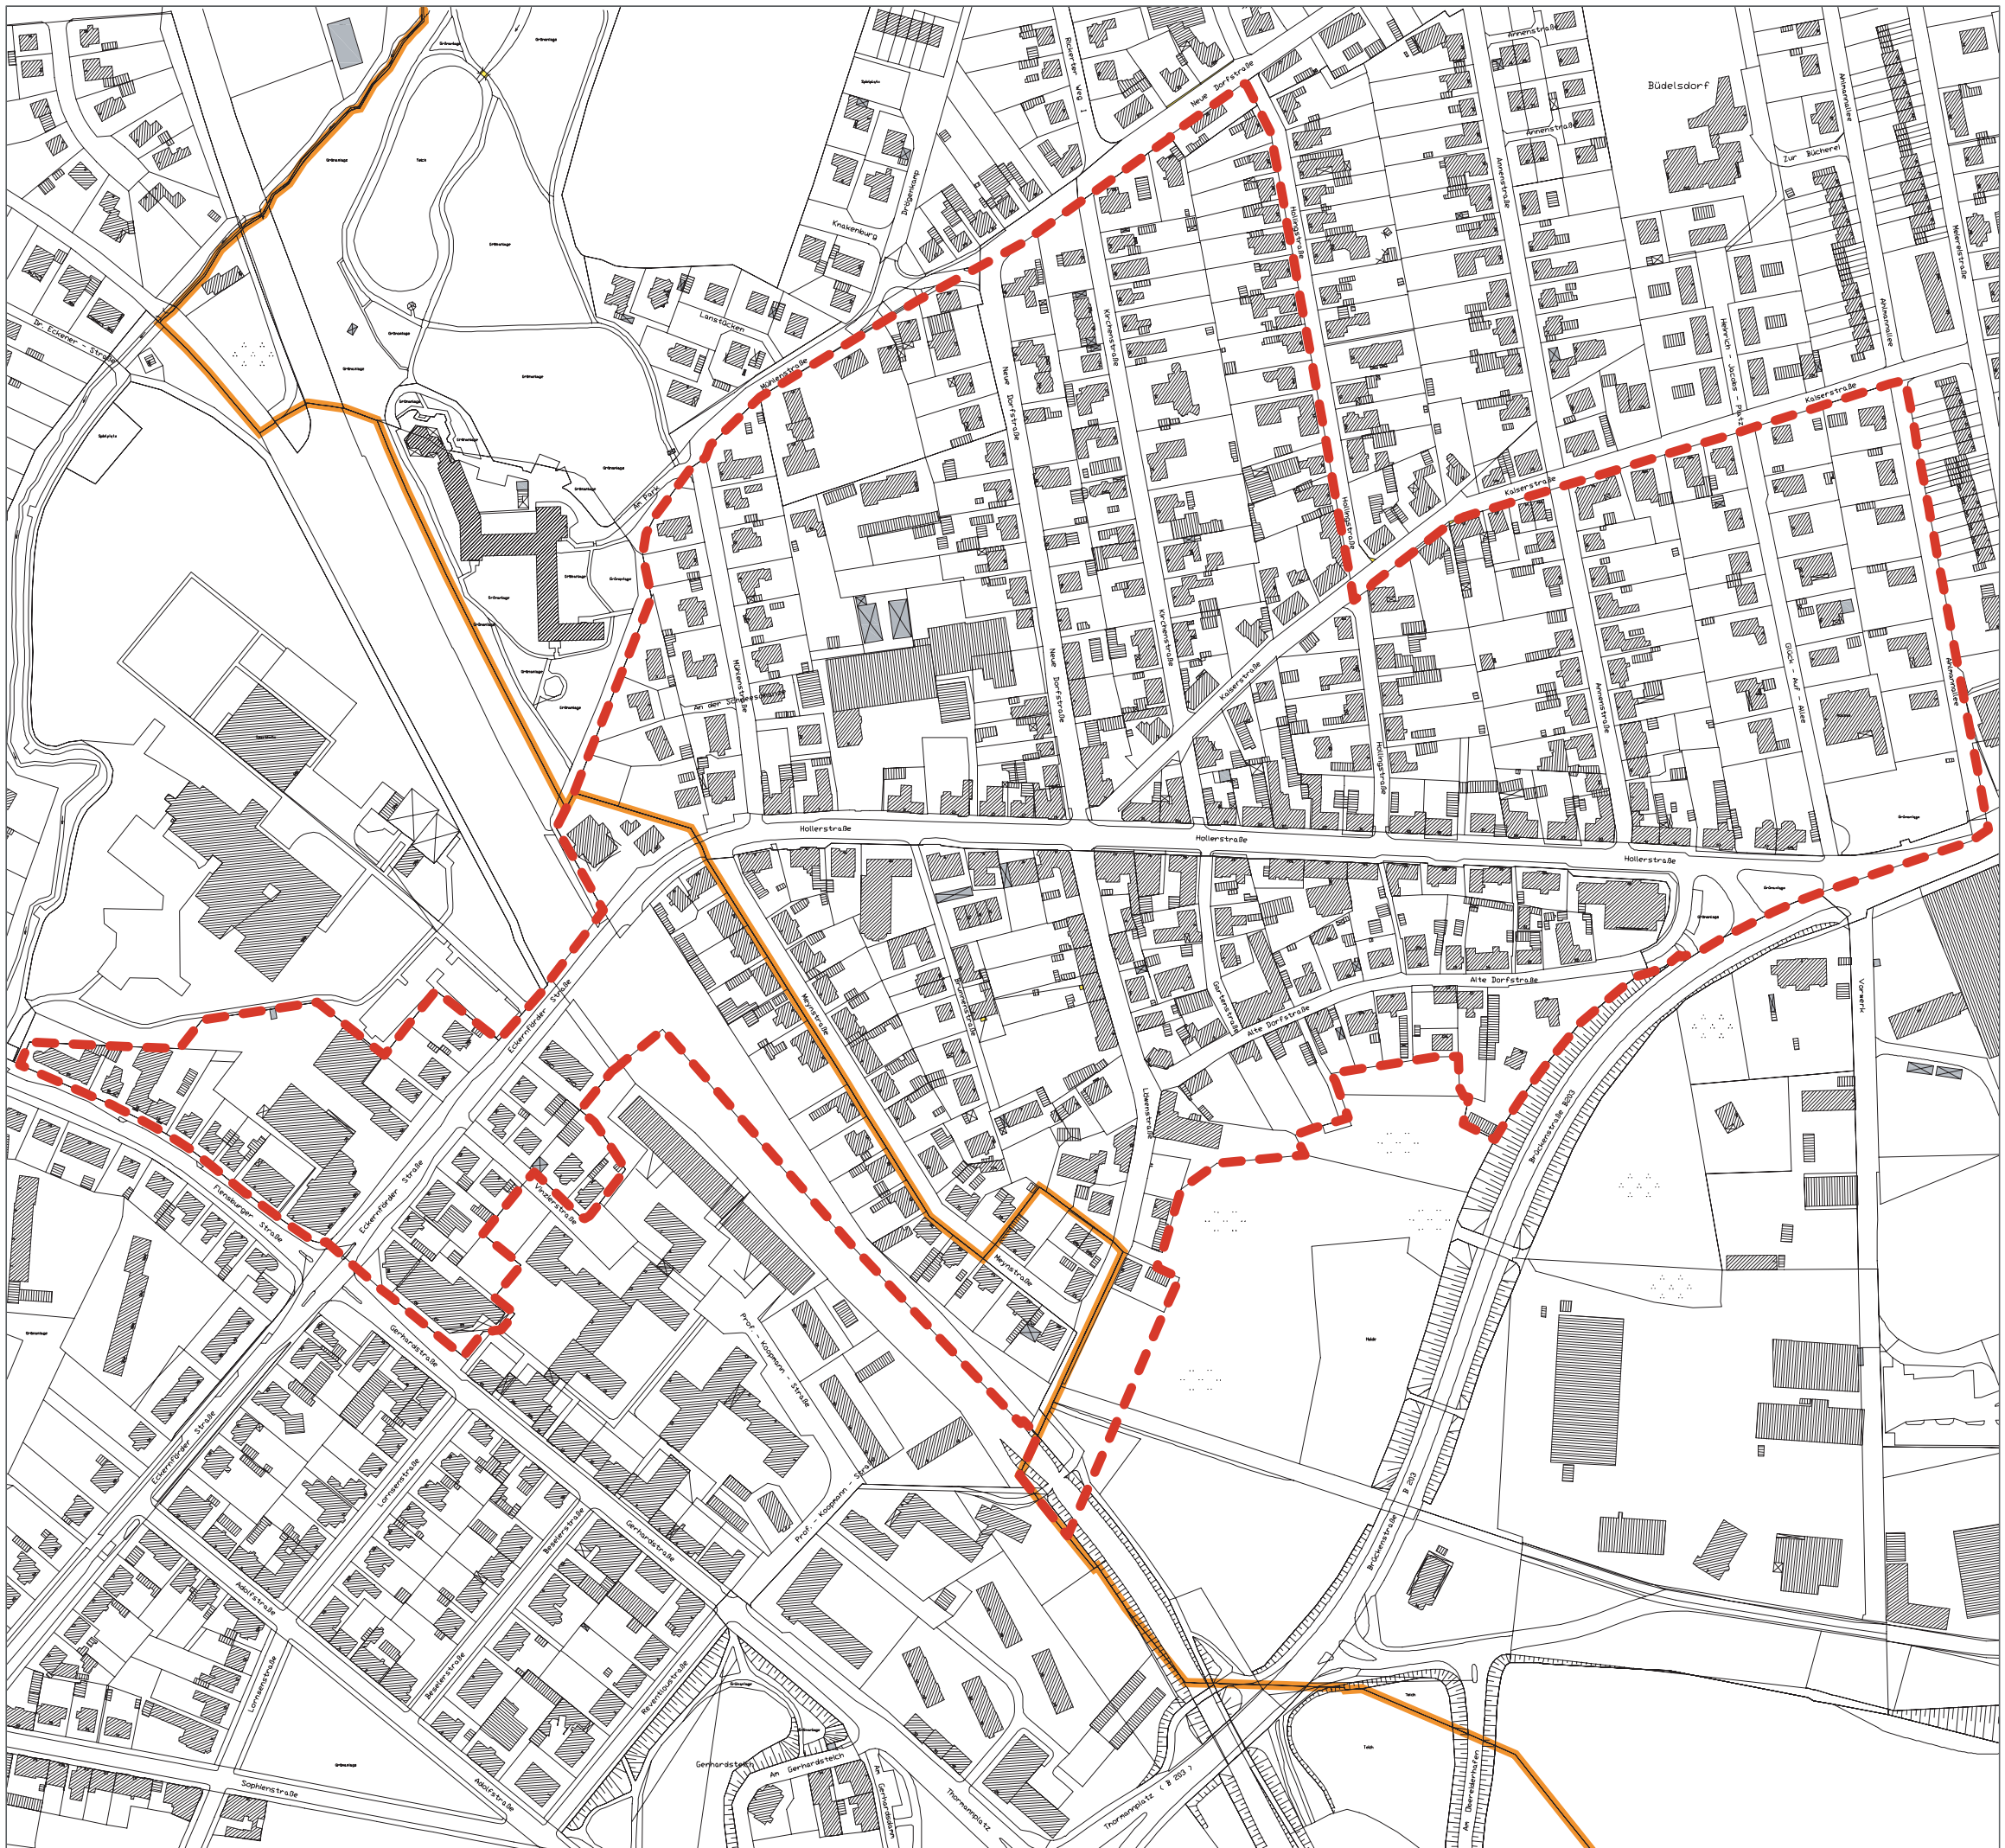
Gebietsgrenze Untersuchungsgebiet

Das Untersuchungsgebiet erstreckt sich entlang der Hollerstraße auf Büdelsdorfer Stadtgebiet sowie auf deren Fortführung, der Eckernförder Straße, auf Rendsburger Seite und umfasst das nähere Umfeld dieser Straßenführung. Im Westen stellen die Flensburger Straße/Gerhardstraße die Grenze des Gebietes dar, im Norden die Mühlenstraße. Der weitere Verlauf erstreckt sich entlang der Neuen Dorfstraße, Hollingstraße und Kaiserstraße. Die östliche Grenze bildet die Ahlmannallee, im Süden verläuft sie entlang der südlichen Grundstücksgrenzen der Alten Dorfstraße und Löwenstraße und schließlich parallel zur westlichen Seite der Bahnschienen. Die Größe des Untersuchungsgebietes „Hollerstraße West“ beträgt ca. 32,00 ha (Büdelsdorf ca. 26 ha, Rendsburg ca. 6 ha).

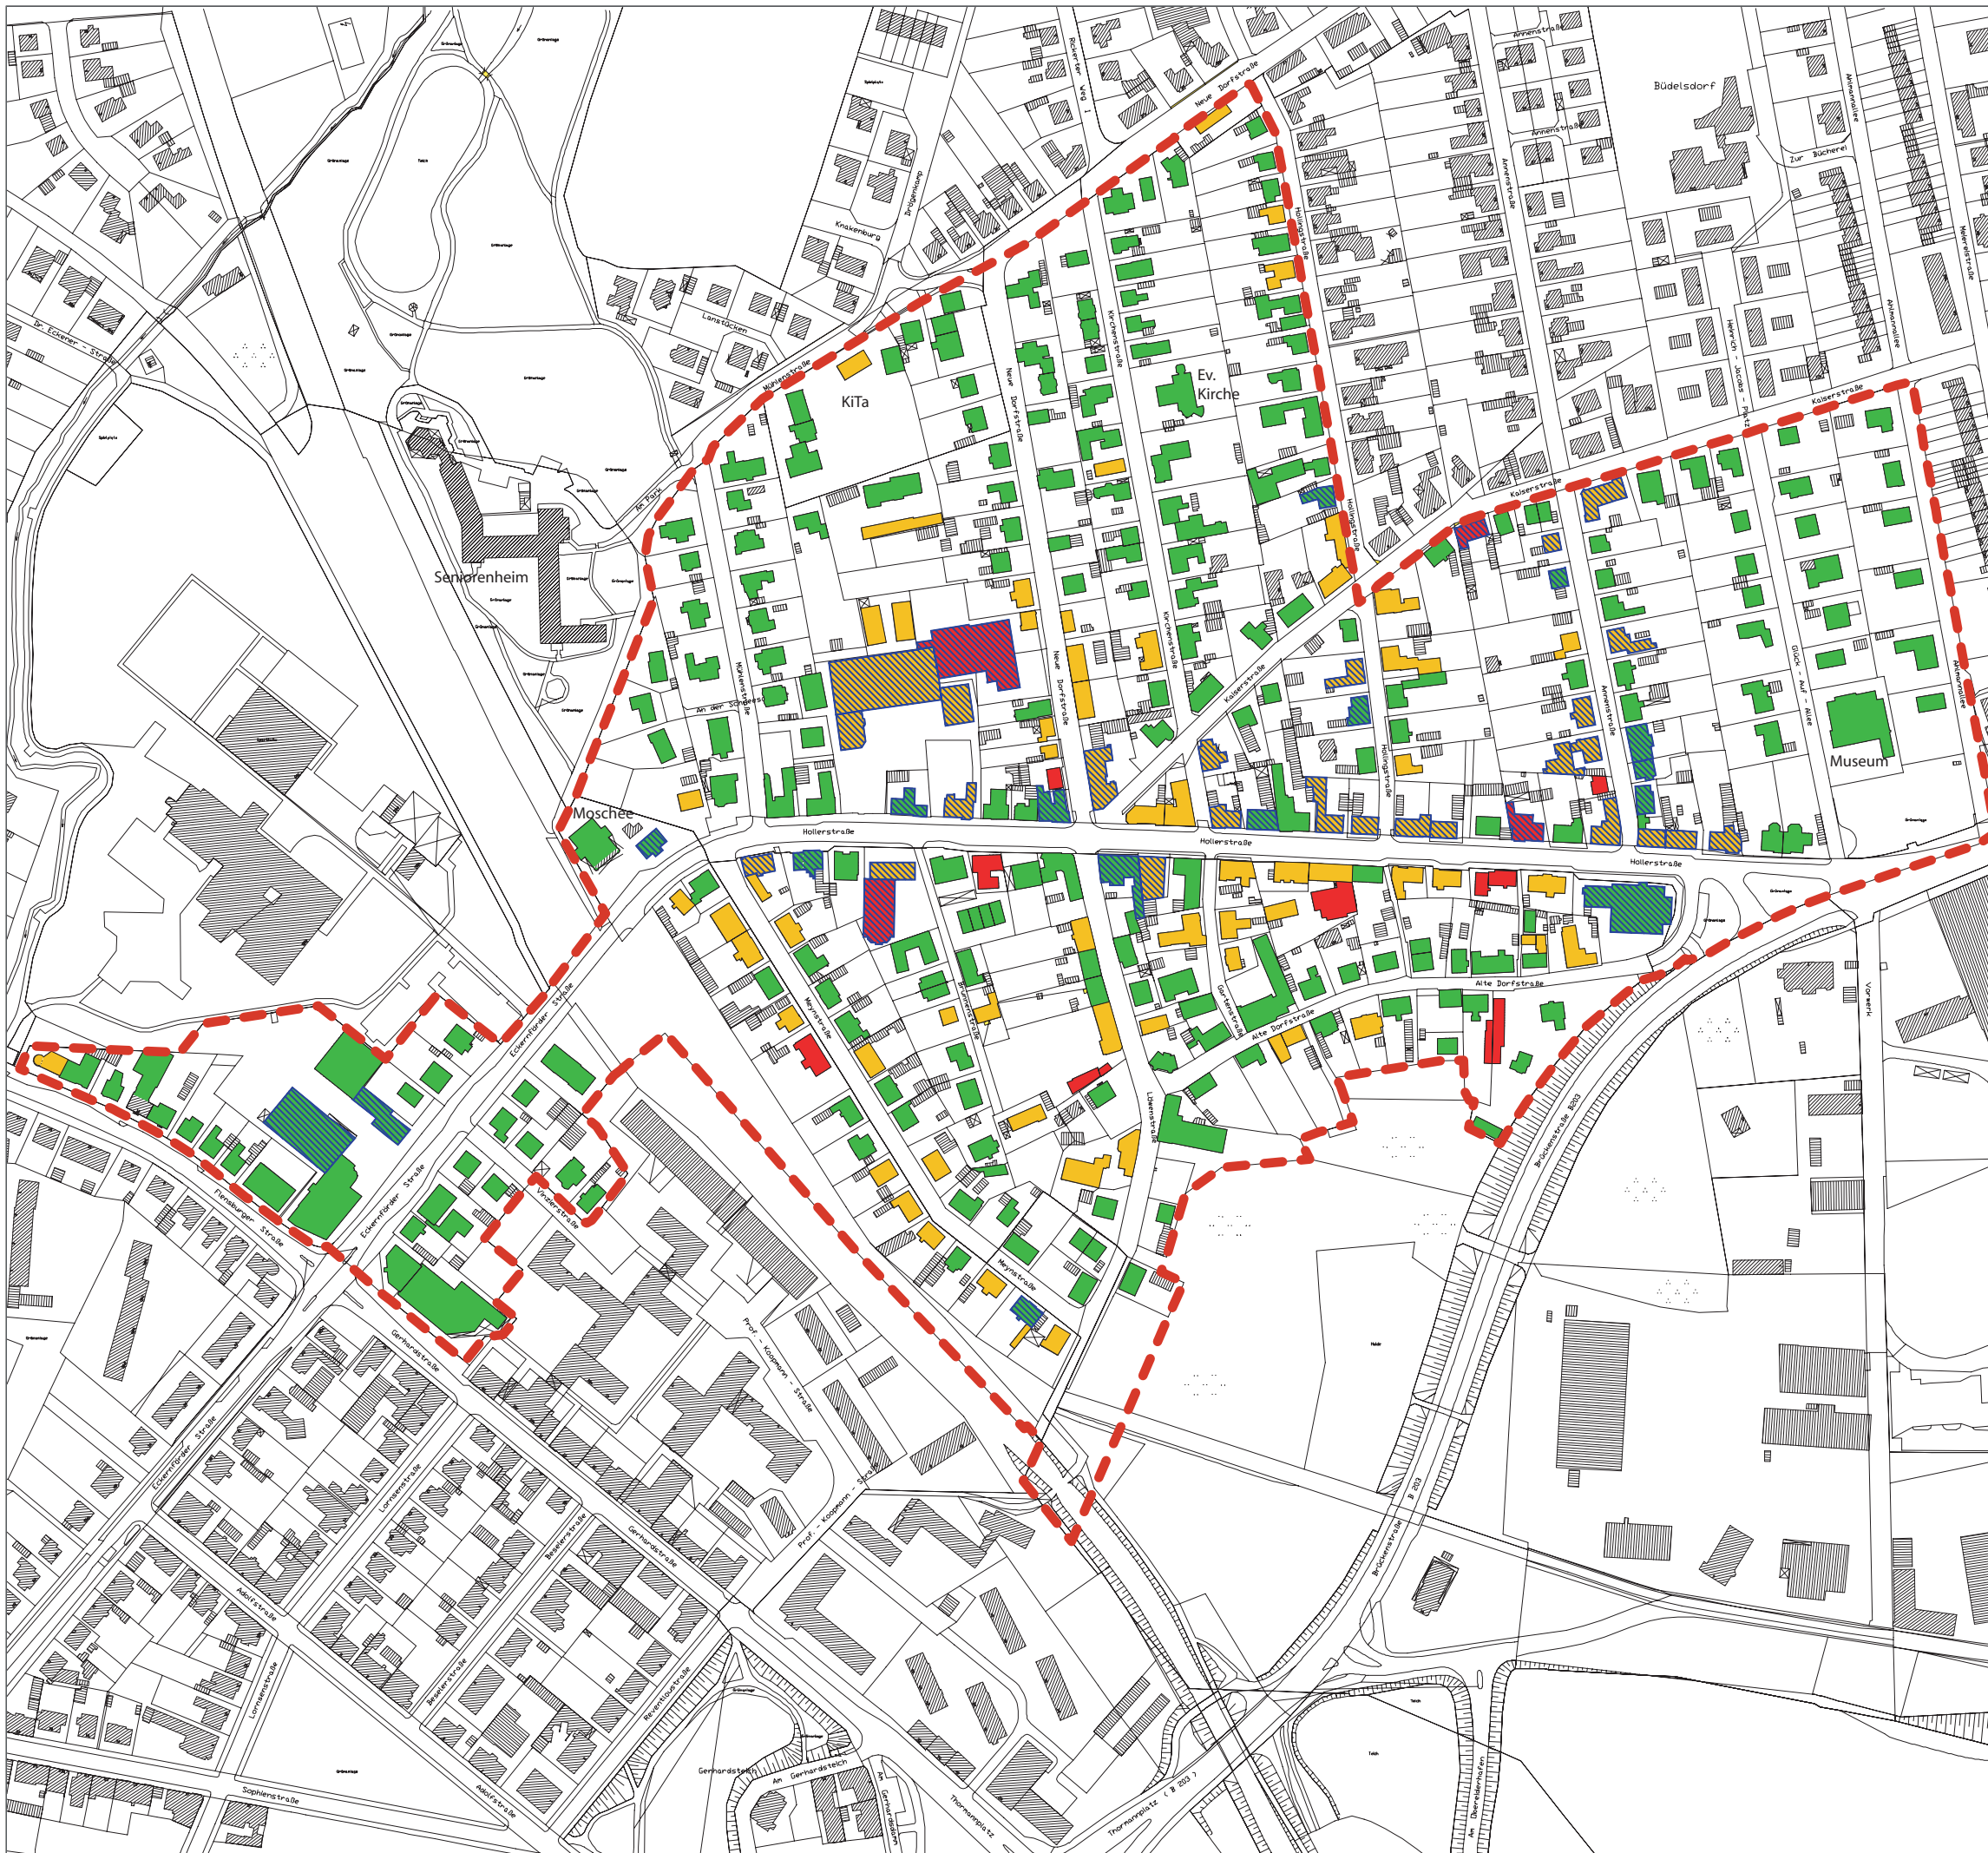
Gebäudezustand

Für jedes Gebäude ist anhand festgelegter Bewertungsmerkmale und -kriterien eine Bewertung des äußeren Zustandes vorgenommen worden. Für die Nebengebäude wurde keine Bewertung vorgenommen. Das Ergebnis liefert folgende Werte:

- 70,3% der Gebäude (188) befinden sich in einem guten baulichen Zustand, jedoch weisen 8% von ihnen gestalterische Mängel auf,
- 26% der Gebäude (85) weisen einen Instandsetzungsbedarf auf,
- 3,7% der Gebäude (12) sind modernisierungsbedürftig,
- an 12,8% aller Gebäude wurden gestalterische Mängel festgestellt.

Der überwiegende Anteil des Gebäudesbestandes lässt sich nach der Inaugenscheinnahme als gut bezeichnen, v.a. der Bereich der Einfamilienhausbebauung in den Seitenstraßen der Hollerstraße. Eine Häufung der Instandsetzungs- und modernisierungsbedürftigen Gebäude findet sich an der Hollerstraße auf Büdelsdorfer Seite sowie entlang beider Seiten der Meynstraße. Ebenfalls in der Hollerstraße befindet sich der überwiegende Anteil der Gewerbe- wie auch Wohnungsleerstände, was auf einen nicht zeitgerechten Zustand der Innenräume hindeutet.
