# Stadt Rendsburg Vorbereitende Untersuchungen und Entwicklungskonzepte für die Bundeswehrstandorte

## Eider-Kaserne

#### 4.3.2. Bautechnische Gebäudebewertung

## 4.4. Technische Infrastruktur, Ver- und Entsorgung<sup>25</sup>

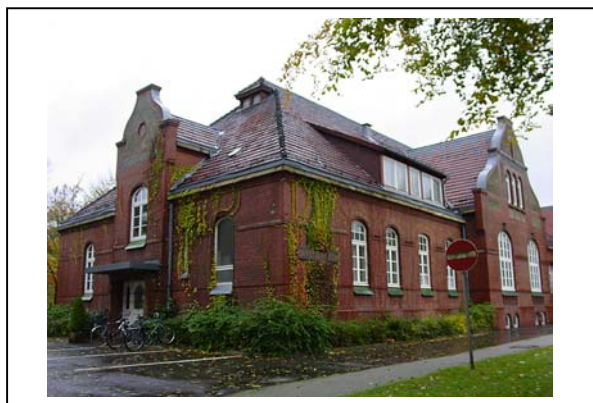
**Geb. Nr. 5** (Unteroffiziersheim, ehem. Wirtschaftsgebäude): Bj. 1904/05, als eingeschossiger Backsteinbau mit zweiachsigen übergiebelten Mittelrisaliten (Langseiten), schmalen Treppenhausrisaliten (Schmalseiten) und Segmentbogenfenstern.

Abbildung 18: Gebäude 5

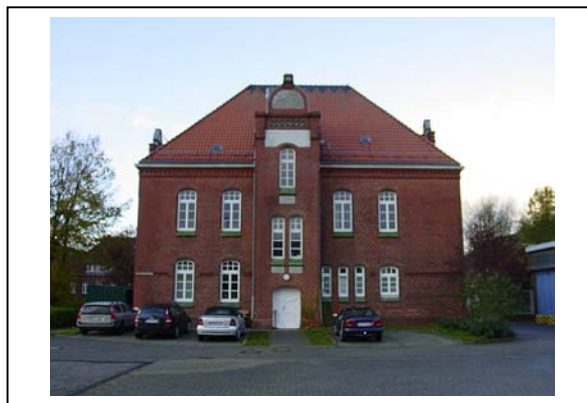
**Geb. Nr. 9** (ehem. Stabsgebäude): Bj. 1904/05, als zweigeschossiger Backsteinbau mit zweiseitig giebelgeziertem Eckrisalit und rückseitigem Treppenhausrisalit. Im Inneren u.a. originales Treppenhaus erhalten.

Abbildung 19: Gebäude 9

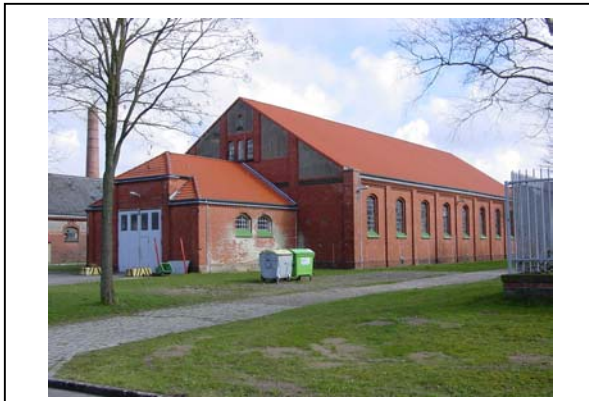
**Geb. Nr. 20** (Kfz-Halle, ehem. Reitbahn): Bj. 1904/05, als eingeschossiger Backsteinbau mit neuen Achsen und rückwärtigem niedrigem Anbau, Langfronten durch Lisenen und Segmentbogenfenster gegliedert.

Abbildung 20: ehemalige Reithalle (Gebäude 20)

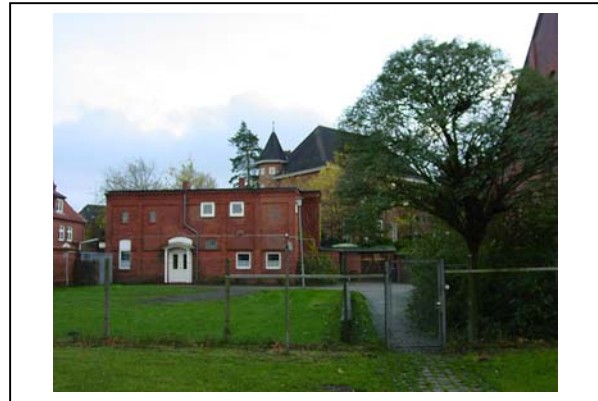
**Geb. Nr. 21** (BwDLZ, ehem. Kranken-Pferdestall): Bj. 1905/06, als zweigeschossiger Backsteinbau, Fassaden durch Lisenen und Segmentbogenfenster gegliedert.

Abbildung 21: BwDLZ (Gebäude 21)

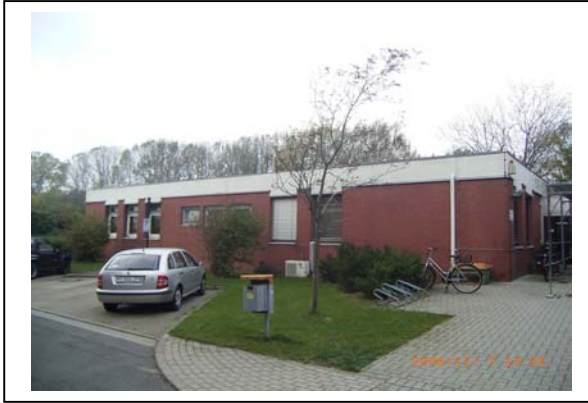
Die Kategorie 1 nimmt alle Gebäude auf, die keinen oder sehr geringen Sanierungsbedarf besitzen, um für eine zivile Folgenutzung grundsätzlich geeignet zu sein. Insgesamt zählen 2 Gebäude bzw. bauliche Anlagen zu dieser Stufe (Geb. Nr. 6 und 25).

Abbildung 22: FFmZ-Gebäude Nr. 6

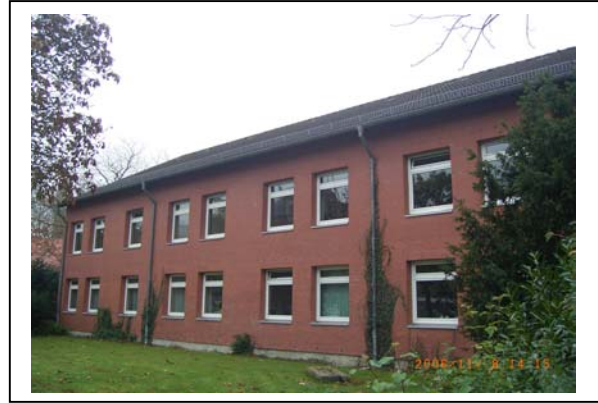
Abbildung 23: VBK Gebäude Nr. 25

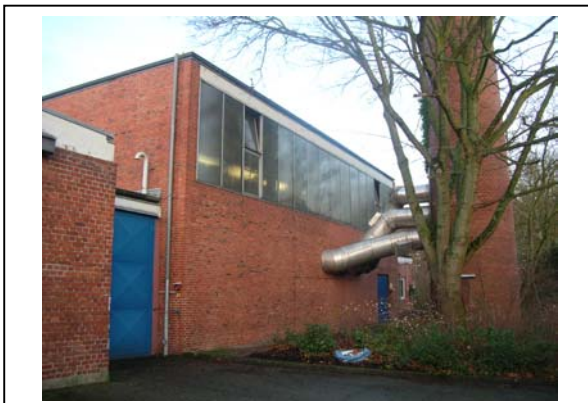
Die Kategorie 2-3 erfasst alle Gebäude, die einen leicht erhöhten Sanierungsaufwand erfordern, sie sind grundsätzlich geeignet, in ein ziviles Umnutzungskonzept einbezogen zu werden. Die Gebäudenutzung dieser Stufe umfasst 29 Gebäude, darunter Unterkünfte- und Verwaltungsgebäude, Instandsetzungshallen, Kfz-Hallen sowie die Sporthalle (Nr. 44).

Abbildung 24: Heizungsanlage (Nr. 33)

Die **Wärmeversorgung** der Kaserne erfolgt durch eine zentrale Versorgungszentrale in Gebäude 33 (Ölheizung: 2 o.i. Tanks je 100 m<sup>3</sup>). Als Brennstoffart wird Öl/Gas genutzt. Die Anlage verfügt über drei Kessel, Baujahr 1981 mit 2 x 2,32 MW und 1 x 1,45 MW (Hersteller: OMNICAL). In der Waschhalle (Geb. 50) besteht darüber hinaus eine Ölheizung mit 0,07 MW (Baujahr 1999). In der Summe verfügt die Kaserne über eine 6,16 MW Leistung.

Der technische Zustand wird als nur ausreichend beurteilt, da v.a. das Rohrnetz überwiegend veraltet ist (1960), einige Bereiche wurden bereits saniert. Es besteht voraussichtlich keine Versorgungssicherheit. Das System ist für eine Nachnutzung vermutlich nicht geeignet.

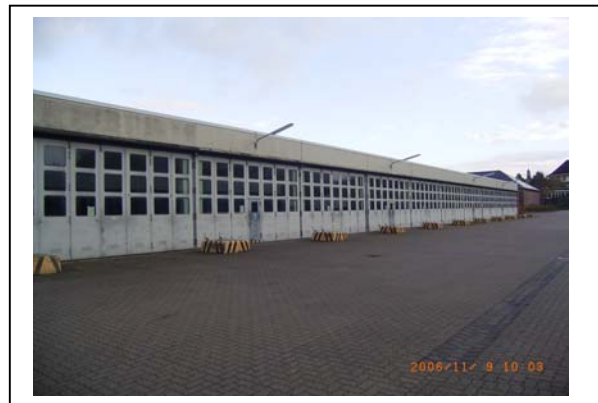
Abbildung 25: Kfz-Halle (Nr. 49)

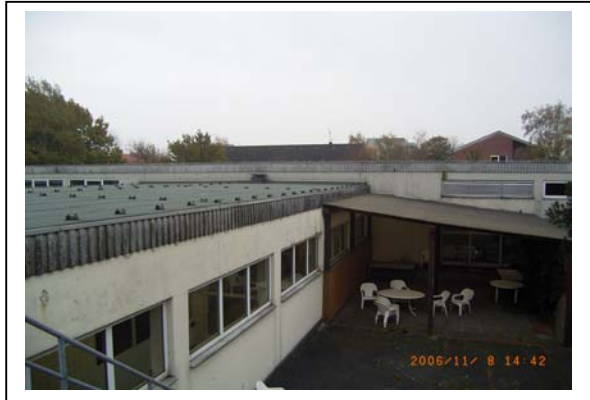
Die Gebäude der Kategorie 4-5 weisen bereits einen erhöhten Sanierungsbedarf auf, um auch im Sinne eines zivilen Umnutzungskonzeptes einbezogen werden zu können. Im Einzelfall ist zu entscheiden, ob eine Mängelbeseitigung / Sanierung noch wirtschaftlich ist. In diese Bewertung gehen insgesamt 16 Gebäude, darunter Lagergebäude, drei Unternehmungsgebäude u.a im zentralen Bereich des Untersuchungsgebietes, Schleppdächer und das Wirtschaftsgebäude (Nr. 24) ein.

Abbildung 26: Wirtschaftsgebäude (Nr. 24)

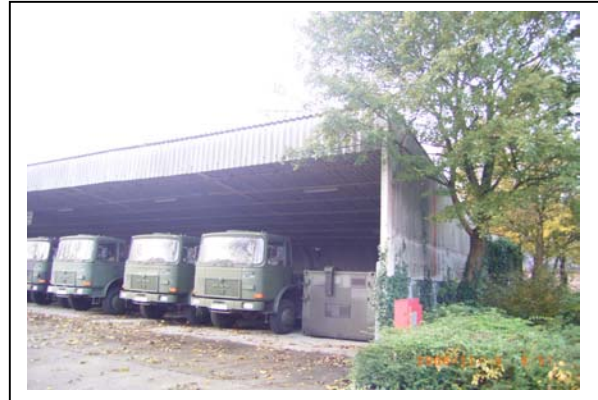
Abbildung 27: Kfz-Stellplätze, überdacht (Nr. 39 a/b)

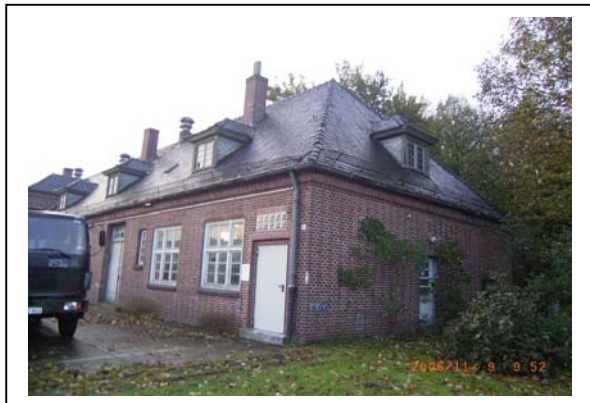
Abbildung 28: Lagergebäude (Nr. 10b)

Für Gebäude der Wertstufe 6 wird in der Regel eine Abrissempfehlung ausgesprochen. Diese Wertung bezieht sich auf 2 Lagergebäude (Nr. 22 und 10b) der Kaserne.

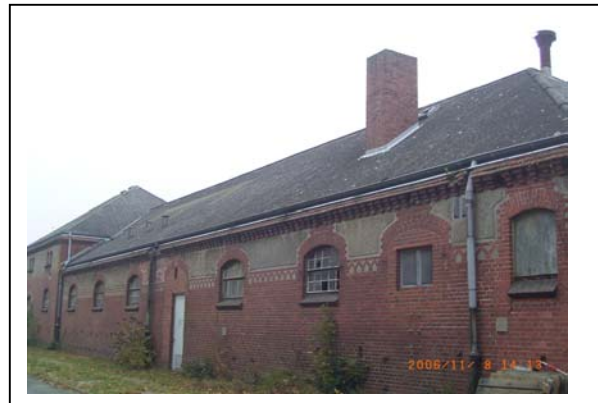
**Geb. Nr. 22** (Lager, ehem. Stallgebäude IV): Bj. 1904/05, als eingeschossiger Backsteinbau mit um ein Halbgeschoss erhöhtem dreiaxigen Mittelteil. Im Inneren originale Stahlträgerkonstruktion und Ringhalterungen zum Festmachen der Pferde.

Abbildung 29: Lagergebäude (Nr. 22)

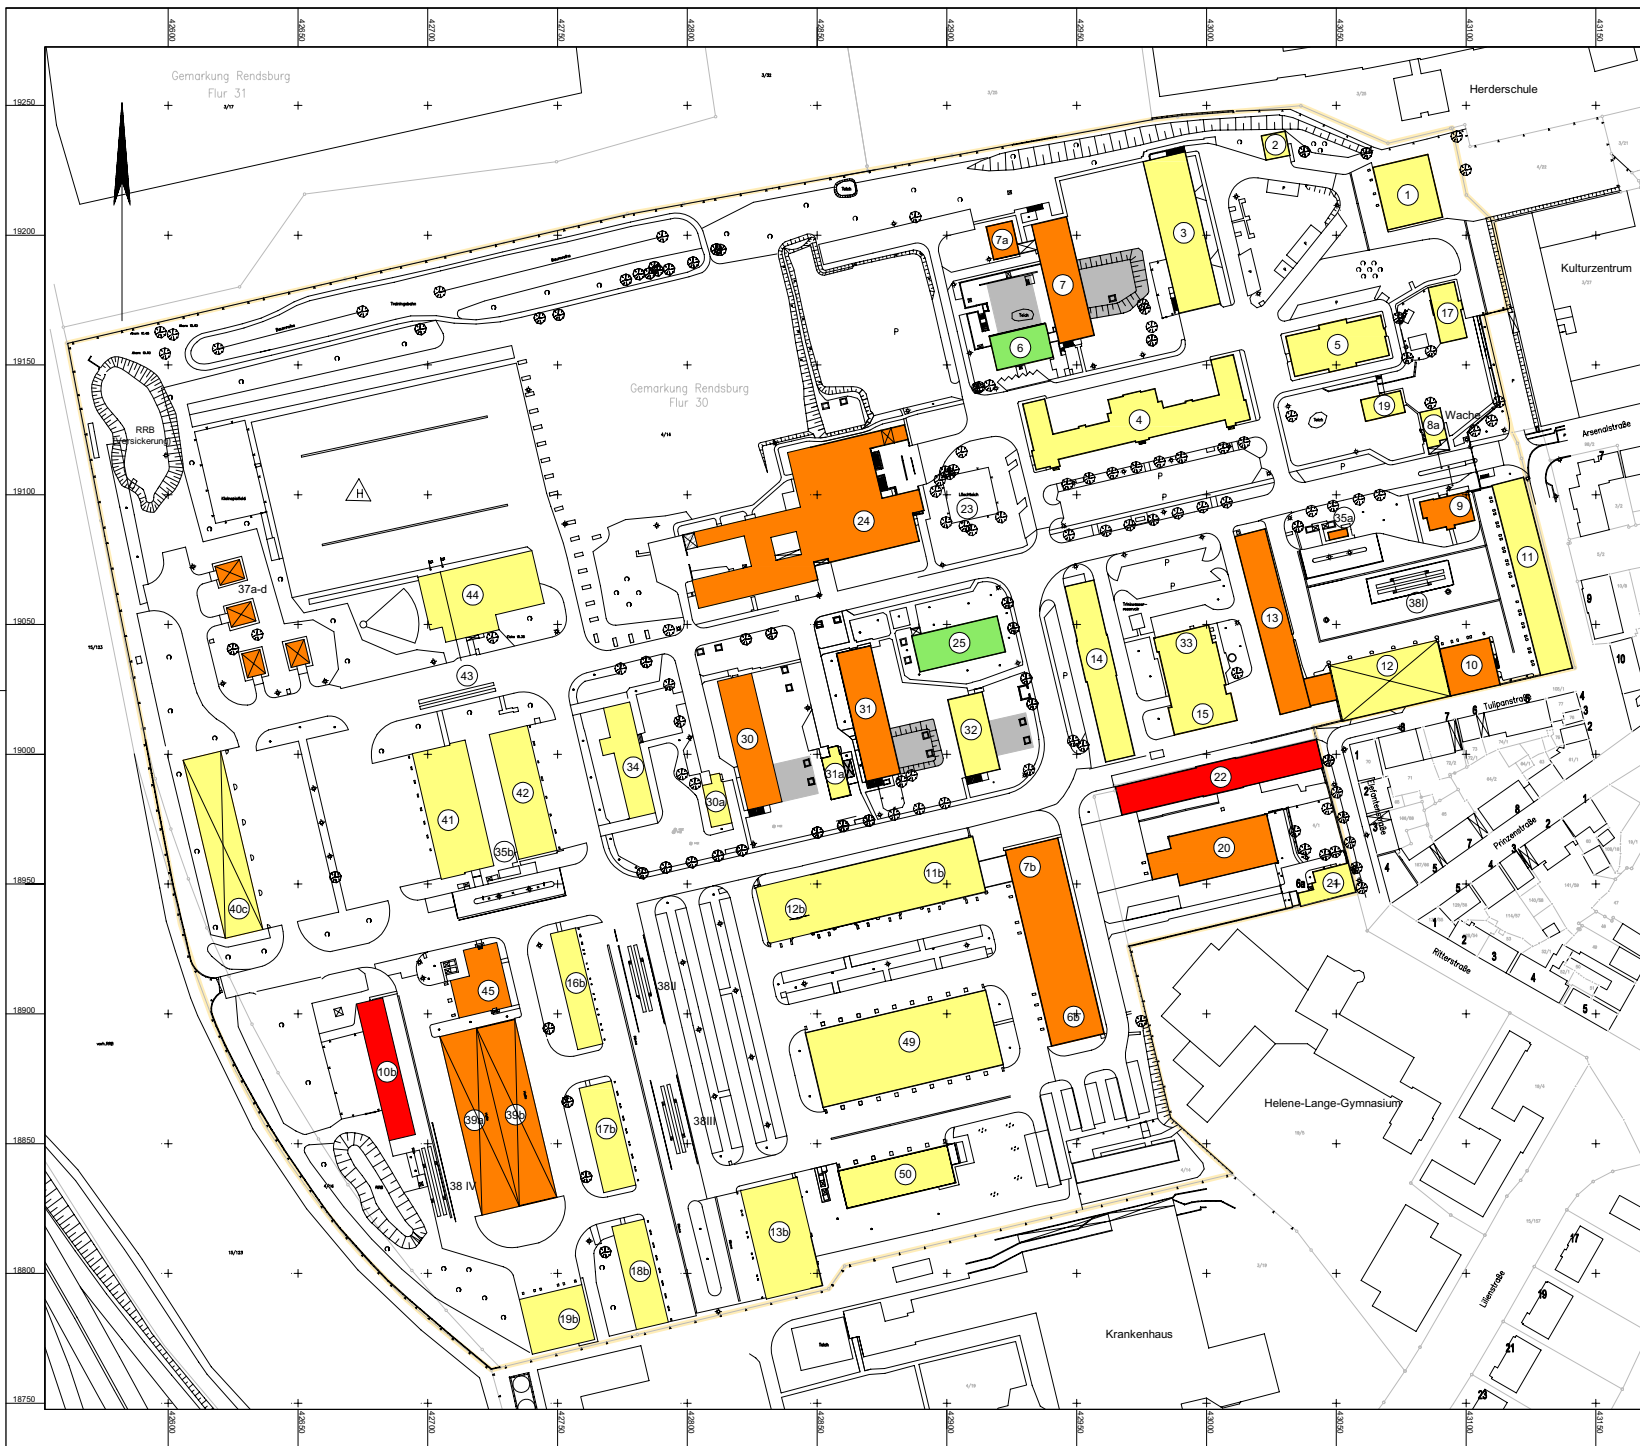
Gesamtübersicht der Gebäude-Eiderkaseme

Es wurden bei der Eiderkaseme insgesamt 49 Gebäude untersucht.

■ (1) 2 Gebäude  
■ (2,3) 29 Gebäude  
■ (4) 16 Gebäude  
■ (5) 2 Gebäude
